現場名		工事名	原状回復工事
-----	--	-----	--------

2024年 作成

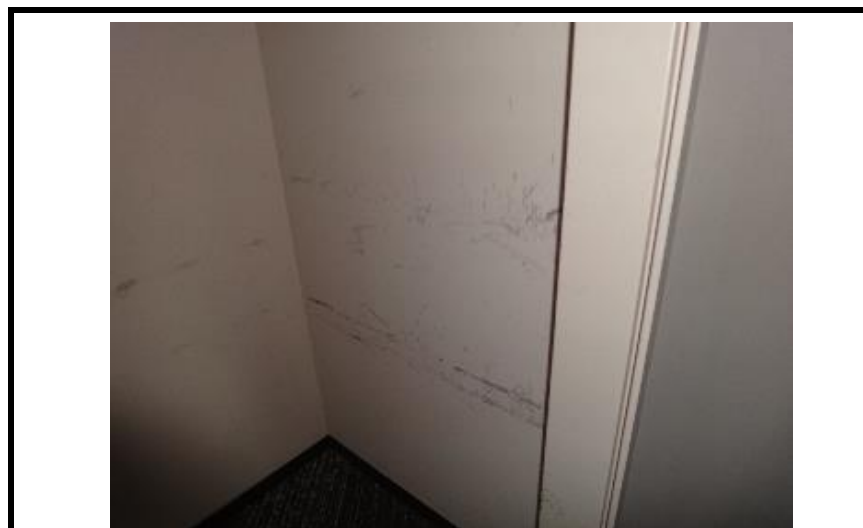
トランクルーム内壁 汚れ

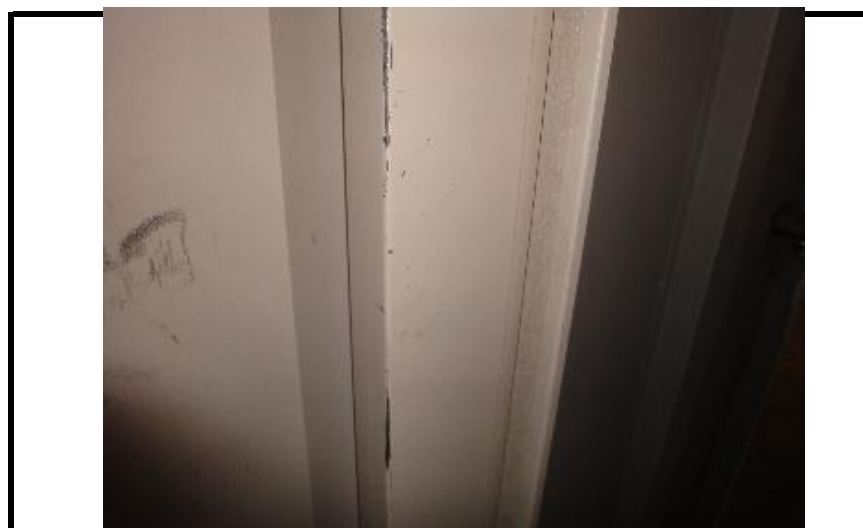
トランクルーム枠塗膜剥がれ

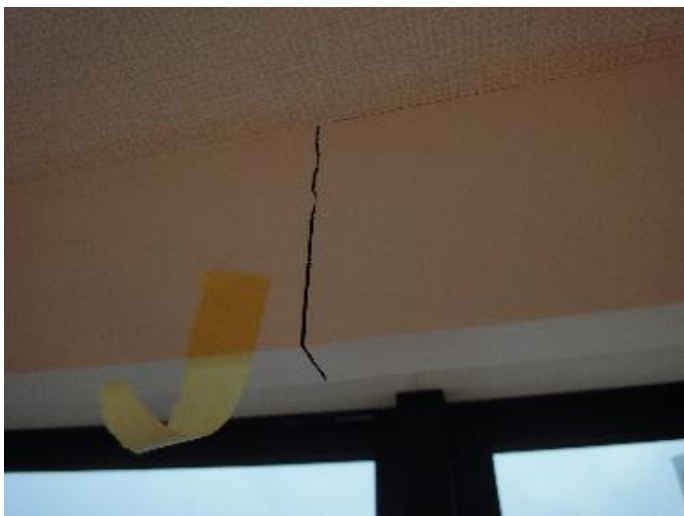
リビング カーテンボックス中央ジョイント隙間

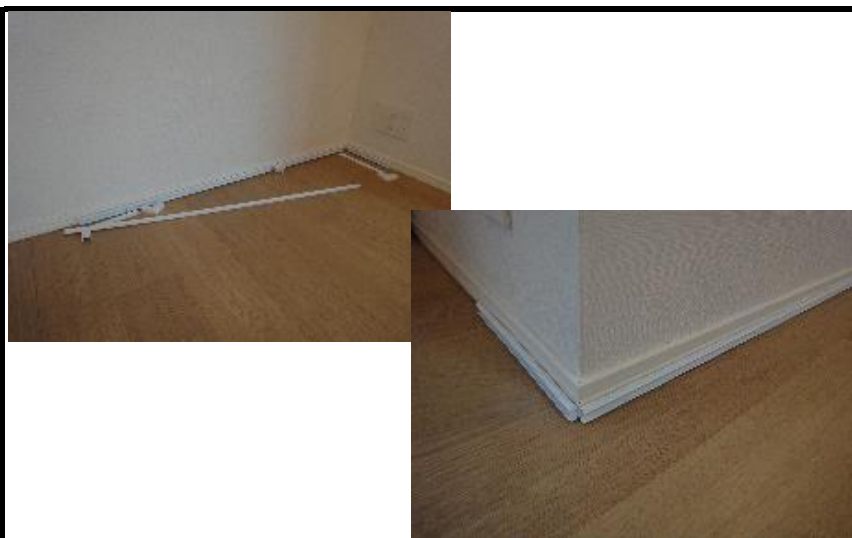
リビング配線モール残置

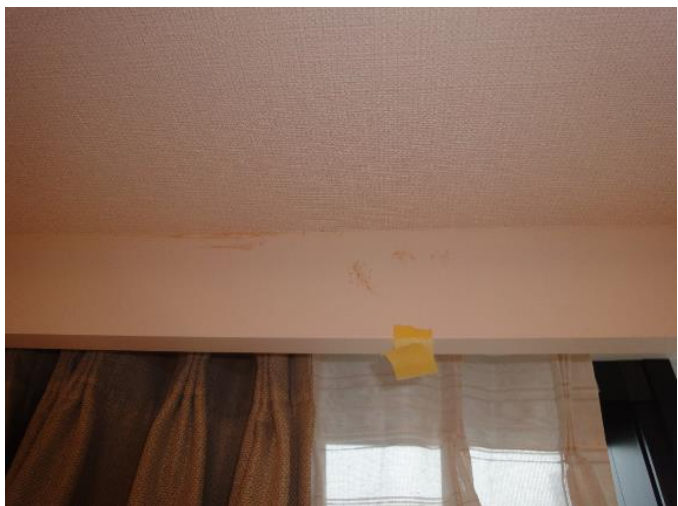
カーテンボックス・枠 各所 茶シミあり

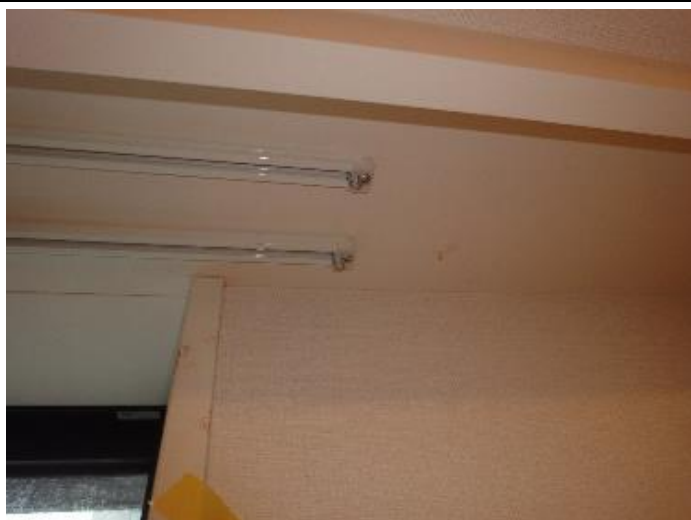
同上

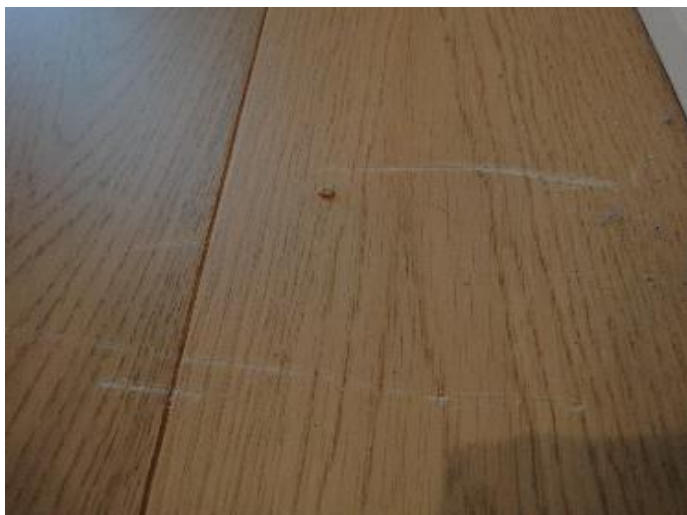
主寝室床傷

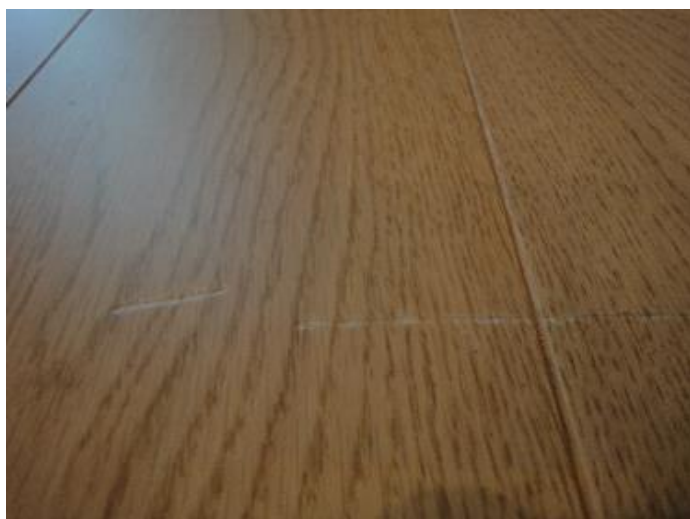
同上

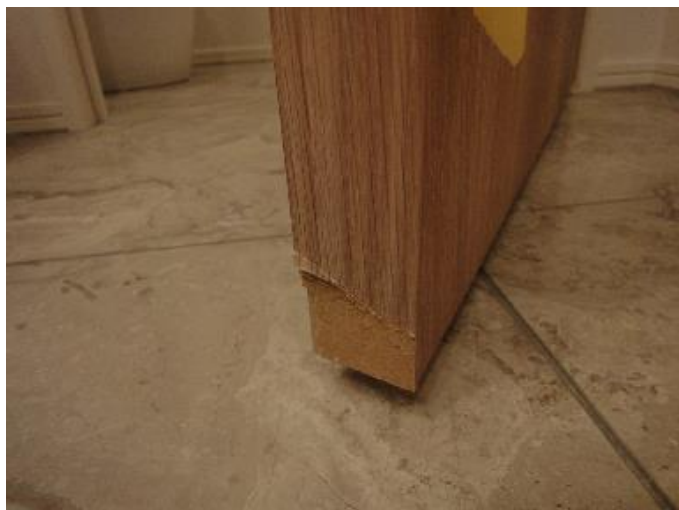
主寝室トイレドアの小口端破損

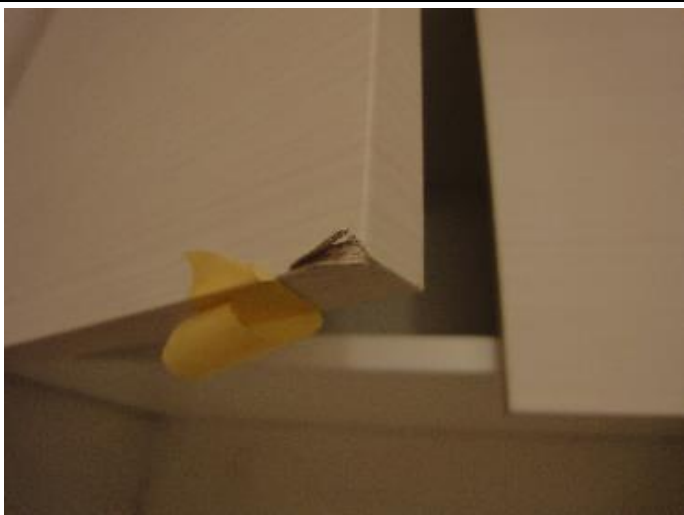
洗濯機置き場上吊戸棚の扉端傷

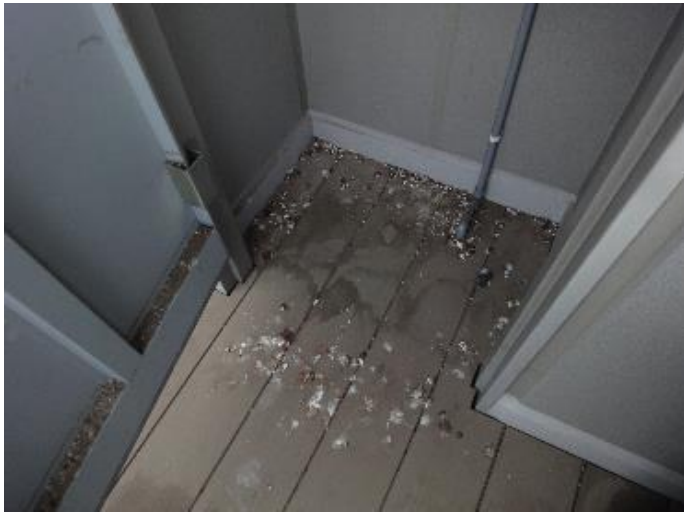
ベランダ給湯器置き場内 ハト糞汚れ

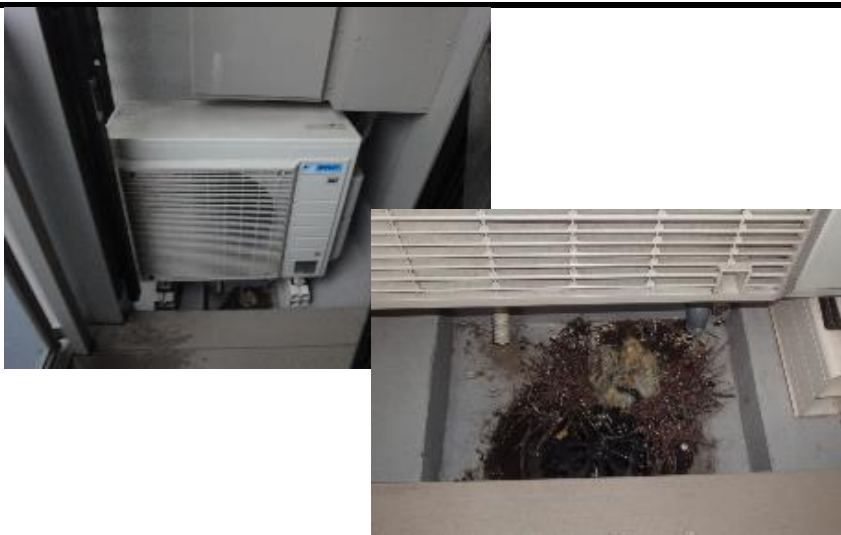
ベランダ室外機・給湯器置き場内 ハトの巣ができています
